Sicherheitsanalyse und Zustandsbericht der Bühneneinrichtung

Objekt: Gemeindesaal
Ort: 5027 Herznach
Datum der Sicherheitsanalyse: 17.02.2025
Ausgeführt durch den Fachkundigen: Bruno Callati

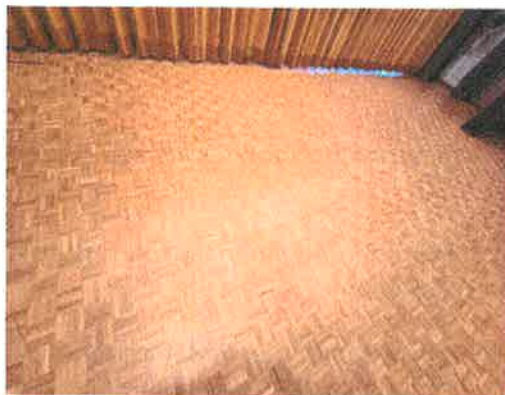
2.1. Bühnenboden

Der Bühnenboden mit den Aufgangstrepfen und den dazugehörigen Abschrankungen befinden sich in einem sehr guten Zustand. Die heute geltenden Sicherheitsrichtlinien und Normen werden hier alle eingehalten.

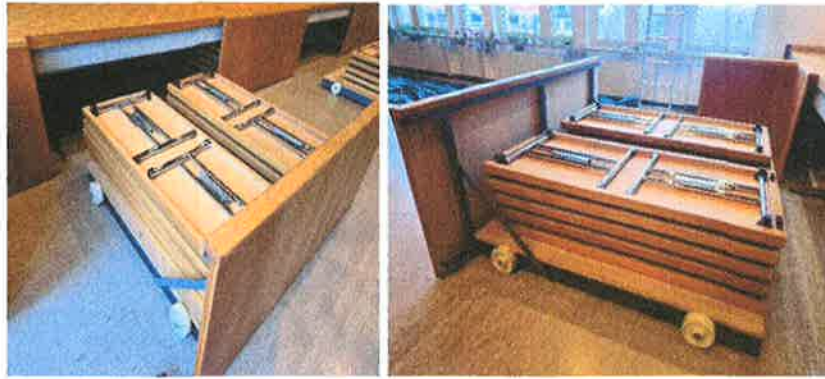
2.2.1. Handeinklemmschutz

Nach heute geltenden Richtlinien müssen bei den Bühnenwagenblenden, Handeinklemmschütze montiert sein. Hier fehlt dieses Bauteil und das Risiko besteht, dass sich jemand die Hand oder einzelne Finger beim Einschieben der Bühnenwagen schwer verletzt.

- Die Handeinklemmschütze bei den Bühnenwagen sind zu ergänzen

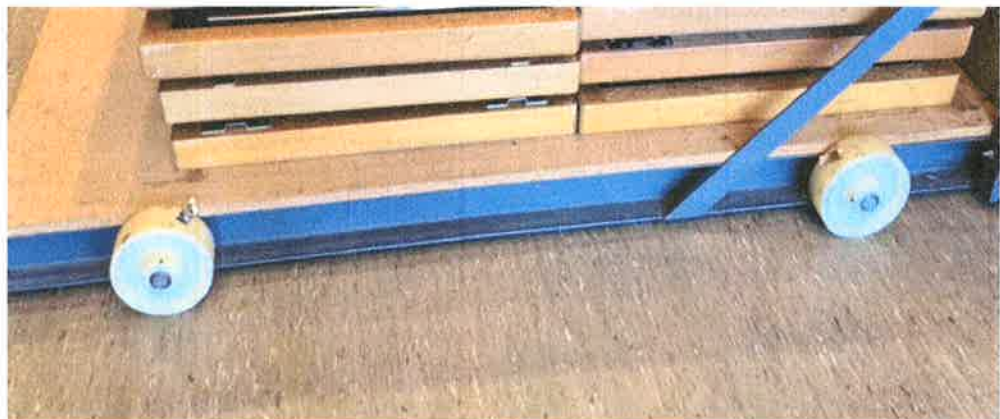
2.2.2. Fussüberrollschutz

Hier besteht kein Schutz, um das Überfahren der Füße zu vermeiden. Nach heute geltenden Richtlinien müssen jedoch zwingend Fussüberrollschützen montiert sein, damit beim Ein- und Ausfahren der Bühnenwagen, keine Füße oder einzelne Zehen verletzt werden.

- Die Fussüberrollschütze bei den Bühnenwagen sind zu ergänzen

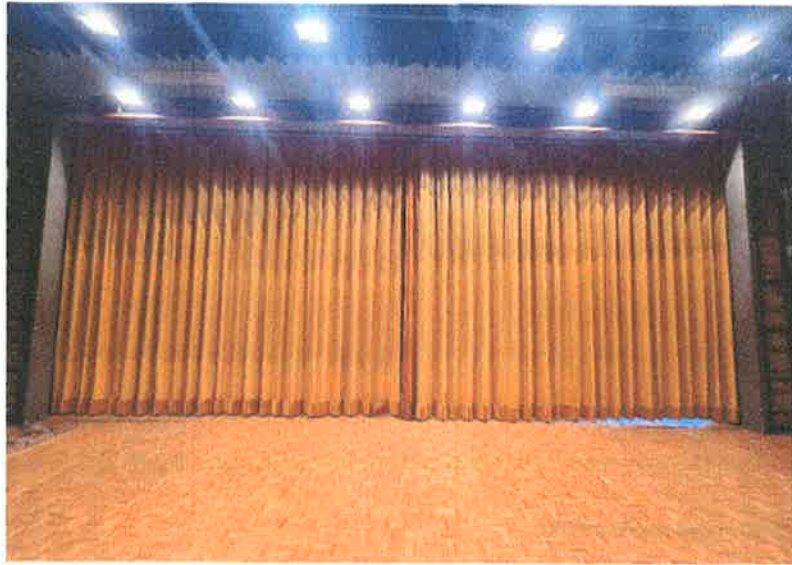
2.3.1. Steigleitern am Portal

Das Bühnenportal ist mit beidseitigen Steigleitern ausgestattet, die jedoch keinen Steig-/Rückenschutz aufweisen. Nach den heute geltenen SUVA-Vorschriften müssen die ortsfesten Leitern ab einer Höhe von 3.00m mit einem Steig-/Rückenschutz ausgerüstet sein. Deshalb entsprechen die Steigleitern nicht mehr den Vorschriften und es müssen Massnahmen getroffen werden. Die Massnahmen resp. Vorschläge wären; bei nichtgebrauch die Leitern zu demontieren oder mit den entsprechenden Steig-/Rückenschutz zu ergänzen.

- Der Steigschutz beim Portal ist zu ergänzen oder die Steigleitern zu demontieren

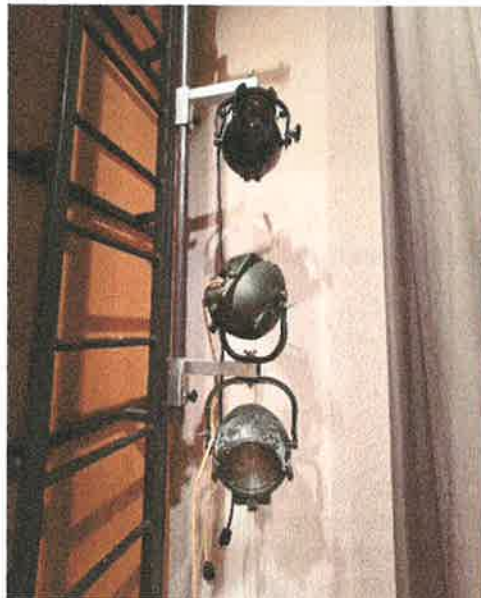
2.3.2. Stellringe

Bei den Vertikaltragrohren an den Seitenportalen fehlen die Stellringe unter den Scheinwerfergalgen. Diese dienen dazu, dass sich beim Einstellen der Galgen niemand die Finger einklemmt oder von dem Gewicht der darauf befestigten Scheinwerfer oder Bühnenmonitore überrascht wird und von der Leiter fällt.

- Die Vertikaltragrohre am Portal sind mit Stellringe zu ergänzen

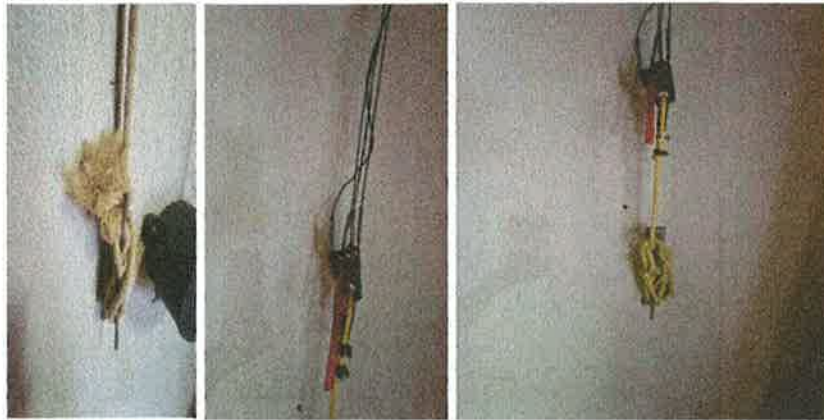
2.4.1. Knakenzüge

Knakenzüge sind seit längerer Zeit verboten und dürfen gemäss den aktuellen Normen und Richtlinien nicht mehr verwendet werden. Zudem sind die Drahtseile im Durchmesser zu klein und entsprechen nicht mehr den geltenden Vorschriften. Ein weiterer Punkt ist, dass alle Befestigungen oder Seilenden maschinell abgepresst sein müssen und nicht mehr durch Handspleissen erfolgen dürfen. Bei den aktuellen Handspleissen ist nicht ersichtlich, wo sich die Seilenden befinden, was ein Sicherheitsrisiko darstellt.

- Die Knakenzüge müssen zwingend ersetzt werden.
Unser Vorschlag: gleich durch Handwinden ersetzen

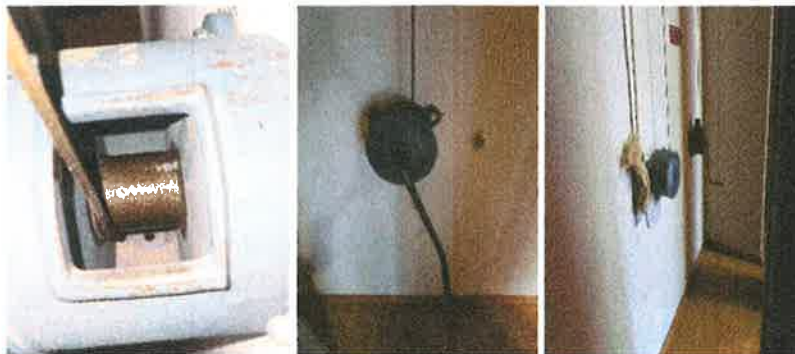
2.4.2. Handwindenhochzüge

Die Handwinden müssen nach heute geltenden Richtlinien (BGVC1) mit einer Doppelbremse oder Sicherung ausgerüstet sein. Dies fehlt bei diesen älteren Modellen von Handwinden und somit sind sie nicht mehr zulässig.

Es hat sich bereits bei einigen Winden dieses Typs gezeigt, dass die Bremsen versagen und sich die Lastentragrohre mit den daran befestigten Komponenten zügig abgesenkt haben.

- Die Handwinden müssen zwingend ersetzt werden

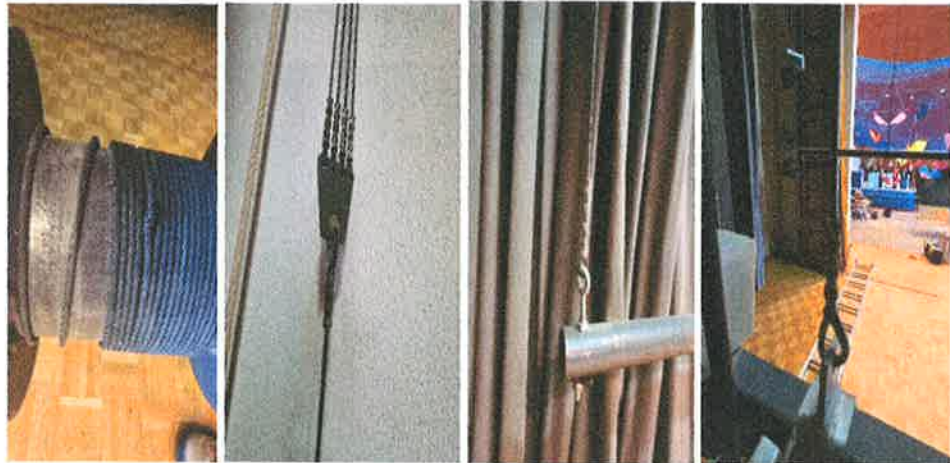
2.4.3. Drahtseile und Spleissungen

Die Drahtseile müssen nach heute geltenden Richtlinien einen Durchmesser von mindestens 6mm aufweisen. Es müssen alle Befestigungen oder Seilenden maschinell abgepresst sein und dürfen nicht mehr durch Handspleisse geklemmt werden. Bei den jetzigen Handspleissen ist nicht ersichtlich, wo sich die Seilenden befinden. Normalerweise ragen diese oberhalb der Spleisshülsen raus, was hier bereits nicht mehr der Fall ist. Somit kann nicht nachgewiesen werden, ob sich die Seilenden bereits zurückziehen.

- Die Handspleisse (inkl. Seile) müssen ersetzt werden

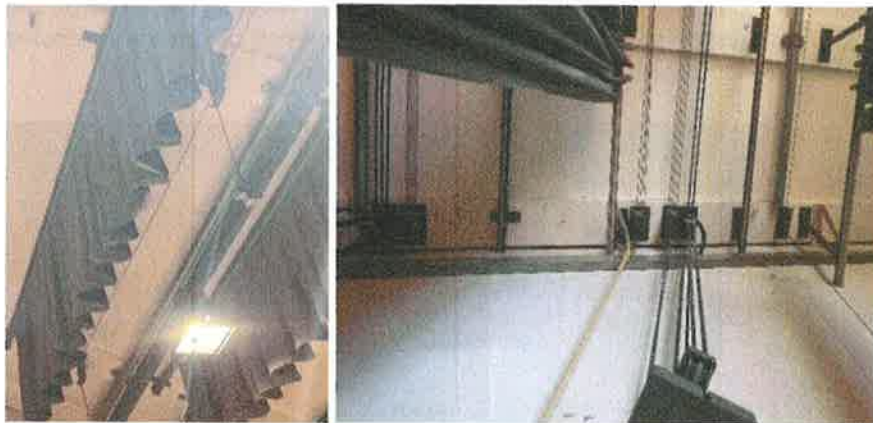
2.4.4. Umlenk-/Ableitrollen

Die verbauten Umlenk- und Ableitrollen für die Drahtseile, sind in einem desolaten Zustand und im Durchmesser zu klein dimensioniert. Auch die jeweiligen Aufhängungen weisen massive Sicherheitsmängel auf, denn sie wurden nicht fachmännisch montiert. Zusätzlich sind die meisten der Aufhängungen nicht für Lasten über Personen gedacht/zertifiziert.

- Die Umlenk/Ableitrollen müssen erneuert werden.

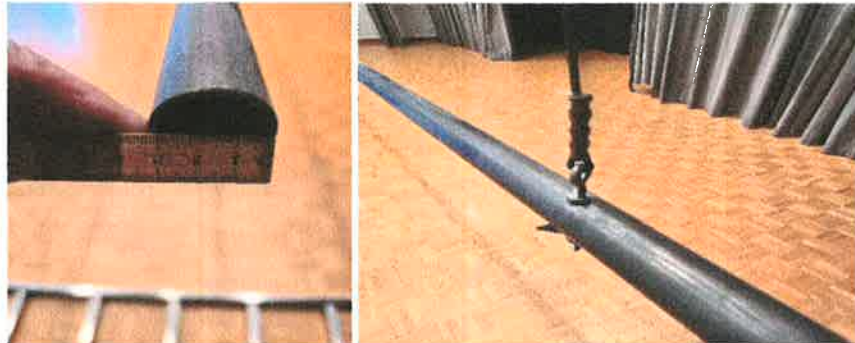
2.5.1. Lastentragrohre

Die Lastentragrohre weisen einen zu kleinen Durchmesser auf, um zertifizierte Half-Coupler (Scheinwerferaufhängungen) sicher verwenden zu können. Zudem sind diese Rohre an Ringschrauben befestigt, die durch das Rohr hindurch führen. Dadurch besteht das Risiko, dass durch die Schwächung der Lastentragrohre und falsches Beladen die Tragrohre brechen könnten. Aus diesem Grund ist es zwingend erforderlich, sowohl die Aufhängungen als auch die Lastentragrohre zu ersetzen, um die Sicherheit und Stabilität der gesamten Konstruktion zu gewährleisten.

- Die Lastentragrohre und Aufhängungen müssen ersetzt werden

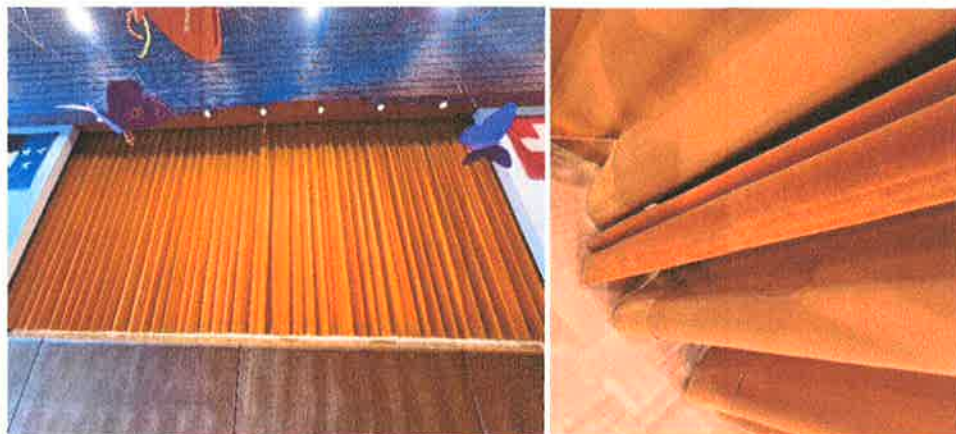
2.6.1. Hauptvorhang

Der Hauptvorhang ist in einem guten Zustand, jedoch leicht verschmutzt. Das Herstellerdatum konnte nicht ausfindig gemacht werden. Mit grosser Wahrscheinlichkeit handelt es sich, um den ursprünglichen Hauptvorhang, der beim Bau der Bühnenanlage eingesetzt wurde. Ein Brandtest wurde durchgeführt und die flammhemmende Imprägnierung ist noch vorhanden.

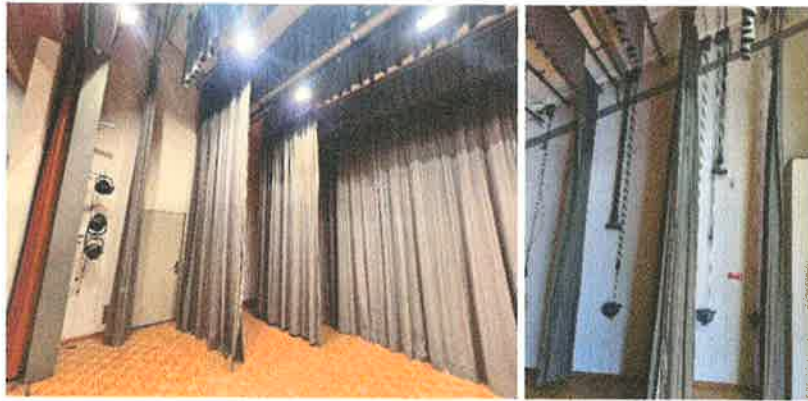
2.6.2. Kabinettvorhänge

Die Kabinettvorhänge sind wahrscheinlich aus der Bauzeit. Ein Brandtest ist ab dem zwanzigsten Jahr notwendig, um zu prüfen, dass die flammhemmende Imprägnierung noch vorhanden ist. Ein Brandtest wurde durchgeführt und die flammhemmende Imprägnierung ist hier nicht mehr vorhanden.

- Die Kabinettvorhänge müssen ersetzt werden

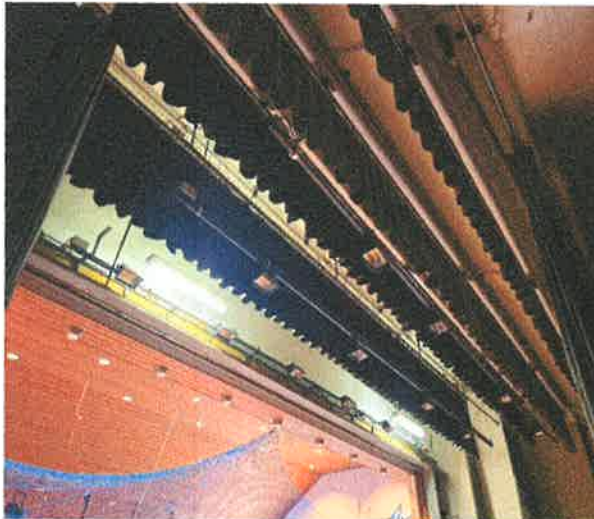
2.6.3. Soffitten und Lambrequin

Die Soffitten sowie das Lambrequin stammen mit großer Wahrscheinlichkeit aus demselben Produktionsjahr wie der Hauptvorhang. Ein durchgeführter Brandtest hat ergeben, dass die flammhemmende Imprägnierung nicht mehr vorhanden ist.

- Die Soffitten und das Lambrequin müssen zwingend ersetzt werden

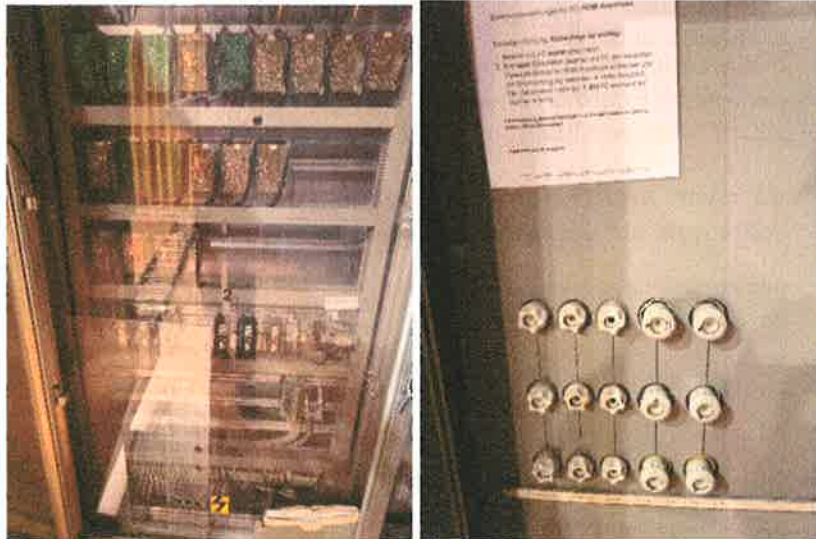
2.7. Unterverteilung

Die Unterverteilung ist grundsätzlich in Ordnung, obwohl sie bereits sehr veraltet ist. Bei einer Sanierung resp. Umrüstung auf LED-Beleuchtungskörper ist diese zu ersetzen, da die neuen Beleuchtungskörper über DMX-Signale angesteuert werden und keine Dimmer mehr benötigt.

- Bei einer Sanierung sollte die Unterverteilung erneuert werden

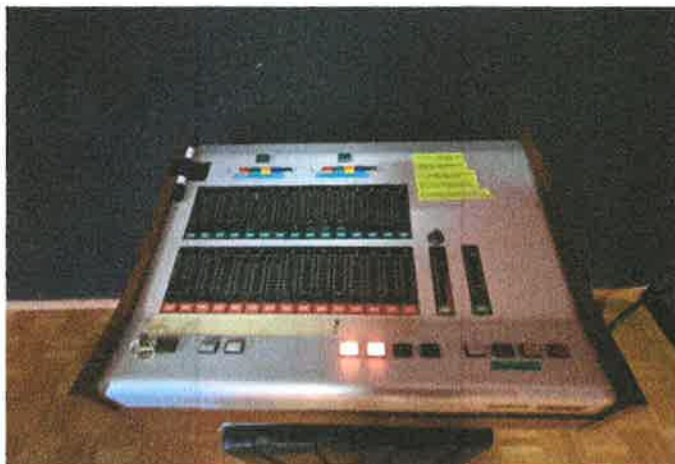
2.8. Lichtsteuerpult und Nebenbedienpult

Das Lichtsteuerpult mit integriertem Nebenbedienpultfunktionieren zwar noch einwandfrei, sollten jedoch im Zuge einer Sanierung aufgrund ihres Alters und des damit verbundenen erhöhten Ausfallrisikos erneuert werden. Diese Empfehlung dient der Prävention, da derzeit keine Defekte oder Sicherheitsmängel bestehen.

- Bei einer Sanierung sollte das Lichtsteuerpult erneuert werden

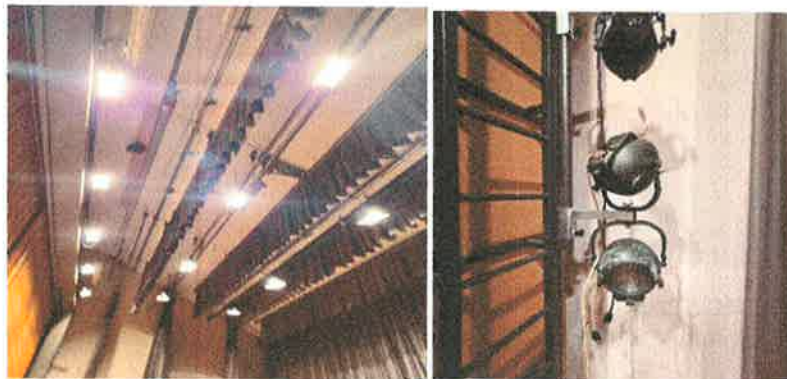
2.9.1. Bühnenbeleuchtung allgemein

Der Allgemeinzustand ist in Ordnung, die Halogenbeleuchtung funktioniert und weist keine Sicherheitsrelevanten Mängel auf.

Diese Leuchtmittel brauchen zwischen 500 – 2000 Watt Leistung, die meiste Energie verpufft in Wärme. Dazu kommt, dass die Leuchtmittel kaum noch erhältlich sind und wenn, hohe Kosten nach sich ziehen.

Bei dieser Anlage sind es rund 21` 500 Watt Lichtleistung bei voller Auslastung. Sollte man auf LED umrüsten, sind es noch ca. 6` 500 Watt.

- Bei einer Sanierung sollte die Bühnenbeleuchtung erneuert werden

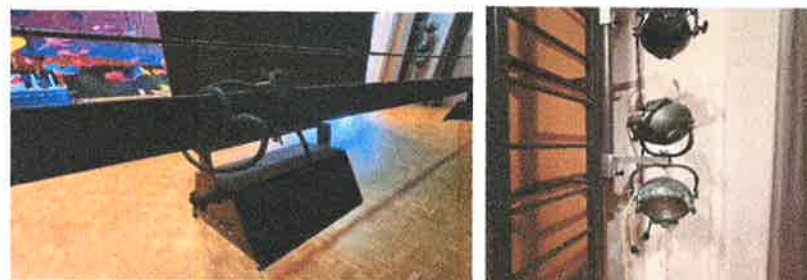
2.9.2. Absturz-/Drahtseilsicherungen (Safety)

Die Absturz- und Drahtseilsicherungen fehlen vollständig und müssen zwingend gemäss den aktuellen Normen und Richtlinien nachgerüstet werden. Diese Absturzsicherungen müssen einen Seildurchmesser von mindestens 5 mm aufweisen und mit einer Fallbremse oder Fallschlinge ausgestattet sein. Zusätzlich müssen die Sicherungssysteme mit einem Siegel versehen sein und dürfen ausschliesslich von zertifizierten Fachfirmen gefertigt und installiert werden.

- Die Absturz-/Drahtseilsicherungen sind zwingend zu ergänzen

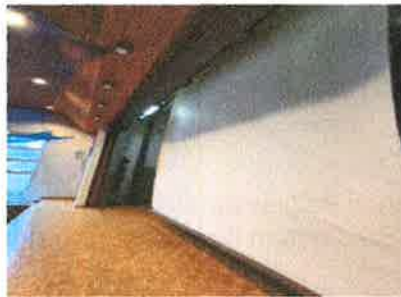
2.11.1. Rollbildwand/Projektionsfolie

Die Rollbildwand/Projektionsfolie ist in Ordnung und kann weiterhin verwendet werden. Teilweise sieht man Falten und kleine verschmutzte Stellen, sollte dies bei der Projektion ein Problem darstellen, sollte man in Betracht ziehen die Rollbildwand/Projektionsfolie zu ersetzen.

Noch als Hinweis: Bei den heutigen Modellen ist die Folie mit seitlichen Spann-Vorrichtungen (Tap-Tension) versehen, um Falten zu vermeiden.
